## FICHE REX Accident électrique 2024 - 16

Direction régionale Picardie  
Date 05/05/2024  
Heure 09h15  
Lieu Martigny Courpierre (02860)

| Activité | Dépannage |
| Ouvrage | Souterrain Basse Tension |

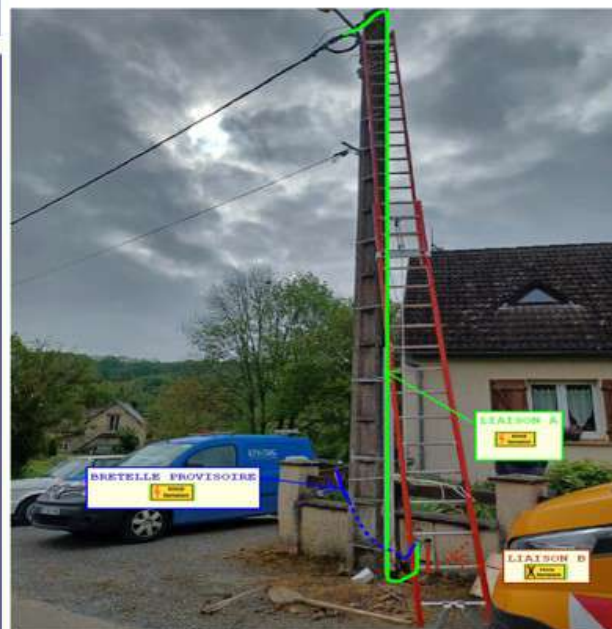
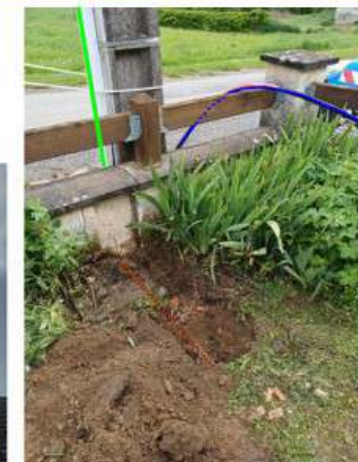
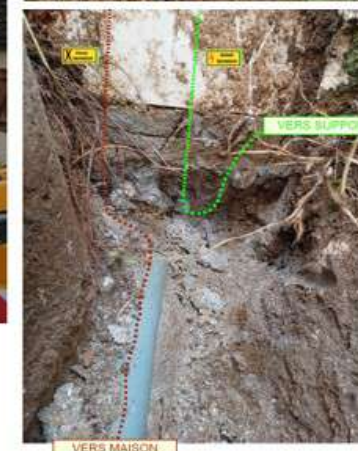
L'AMTI prévenu de l'incident se rend immédiatement sur place et constate que la liaison réseau (amont du CCPI) a été touchée.

La canalisation du branchement à renouveler est proche de la liaison réseau. Elle est invisible et prise dans le socle béton du coffret.

Avant de commencer des travaux un ordre d'exécution (ordre de travail) est obligatoire et en possession des intervenants. L'analyse des risques doit également être effectuée, et un point d'arrêt aurait dû être fait lors de la découverte du socle béton.

Dans le cas présent, les travaux auraient dû être réalisés sous consignation.
