## FICHE INFO ACCIDENT ELECTRIQUE

2023-22

DR : Pyrénées Landes  
Date : 9 juin 2023  
Heure : 23h30  
Lieu : Bayonne

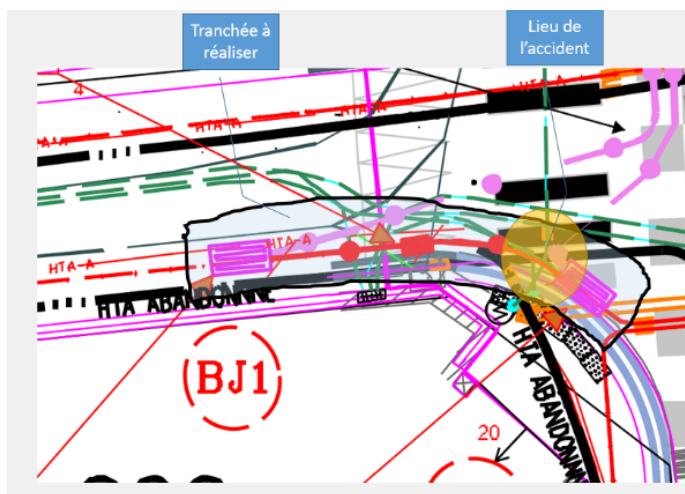
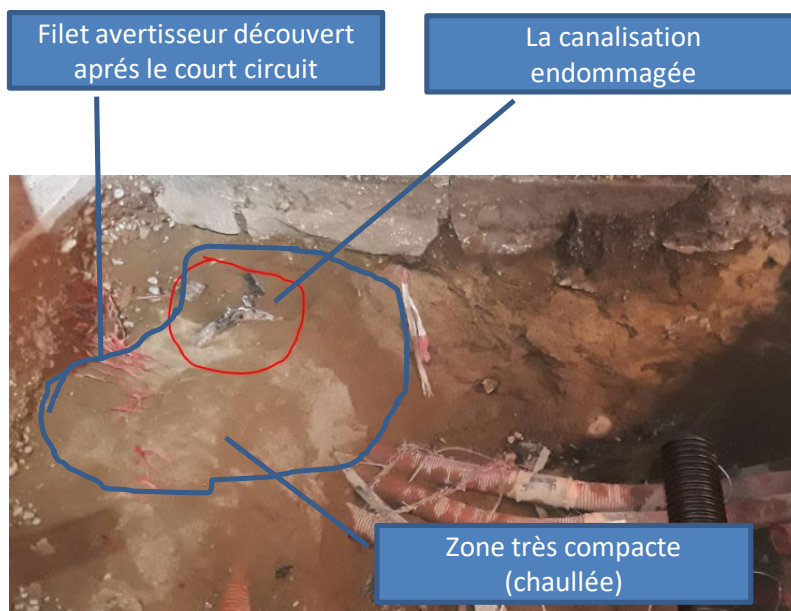
Dans cette réflexion, ils prennent en compte les éléments de réponse de la DICT, à savoir : Point TOPO 0,99m classe A. Dans ce cas la pioche à air n'est pas efficace. L'équipe décide d'utiliser un embout métallique en râpant le sol et en le faisant tourner. Dès le commencement de cette opération un violent court-circuit se produit.

A ce moment, le chargé de chantier guidait l'aspiratrice dans la fouille à environ 2m du court-circuit. Il est très surpris par l'ampleur de celui-ci et par la lumière dégagée.

La canalisation n'est pas à 1m, elle est à 30 cm de profondeur. Elle est sectionnée en 2 par l'embout métallique de l'aspiratrice.

- L'équipe fait un point d'arrêt mais ne choisit pas la bonne solution. Elle décide d'utiliser un embout métallique de l'aspiratrice et de gratter le sol avec le moteur rotatif alors que cette opération est INTERDITE suivant la fiche AT-TED du guide d'application de la réglementation INERIS.
- La canalisation est située à 30 cm de profondeur et non 99 cm comme précisé sur le plan.
- La victime (chargé de chantier) est à proximité de la buse en action.

- Ne pas utiliser un embout métallique et se reporter aux recommandations du guide d'application de la réglementation relative aux travaux à proximité des réseaux.
- Ne pas se tenir à proximité immédiate de la buse d'aspiration conformément aux orientations de l'OPPBTP - « prévention sur les chantiers de terrassement ».
