## FICHE REX Accident avec soin Référence

Lieu : **PS AUMALE**  
Le 09/07/2025 à 11h45

► Catégorie : manutention

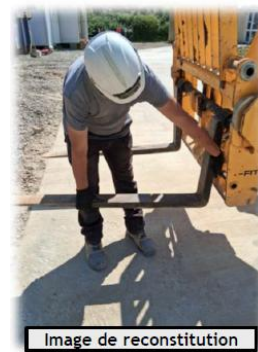
Les fourches sont installées sur un axe graissé, le compagnon a soulevé légèrement l'une de ses fourches pour la faire coulisser.

La fourche a glissé de sa main droite, c'est alors que sa main gauche s'est retrouvée coincée entre la fourche et le tablier du télescopique. L'index de sa main gauche a été fortement pincé, malgré le port de ses gants de sécurité.

- Coupure cutanée de l'index de la main gauche.
- 4 points de suture.
- Accident sans arrêt de travail avec soin.

Image de reconstitution

- Réaliser un temps d'arrêt sur la situation.
- Respecter les consignes d'utilisation de l'engin (ici télescopique de type JCB).
  - A savoir : remonter dans l'engin / relever le bras / incliner le tablier / déplacer la fourche.
- Porter des EPI adaptés qui auraient permis de mieux protéger la main.

- Communiquer sur l'évènement à l'ensemble des collaborateurs prestataires et Enedis
- Inviter les conducteurs d'engin à respecter les consignes d'utilisation.
- Rechercher un type de gant à utiliser pour ce type de manipulation.
- Privilégier l'utilisation d'engin à fourches hydrauliques.
