## Prévention des dommages aux ouvrages gaz

### 3 DOMMAGES en 2 jours

## Contexte des 3 derniers DO

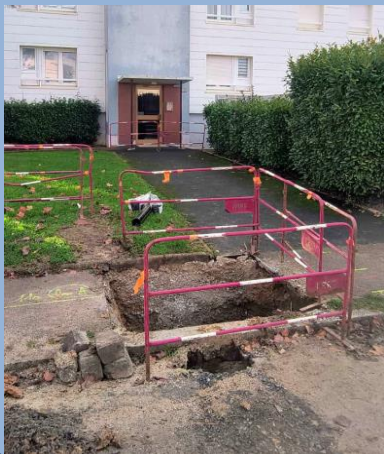
### **Chantier de renouvellement de branchement :**

En raison des conditions météorologiques du week-end, l'entreprise a souhaité nettoyer les fouilles en prévision des interventions GRDF programmées dans la journée. Lors de cette opération de nettoyage, l'équipe a endommagé la prise avec le dos du godet de la pelleteuse.

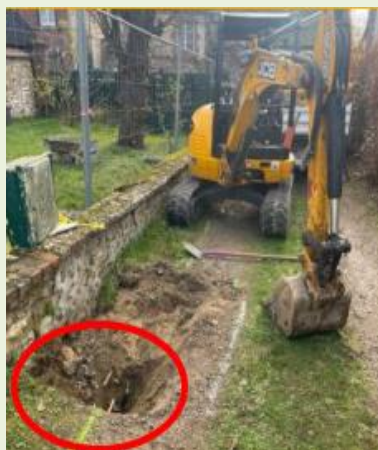
### **Chantier de suppression de branchement :**

Lors de l'ouverture de la fouille devant le coffret, le branchement a été endommagé lors du terrassement à la pelle mécanique.

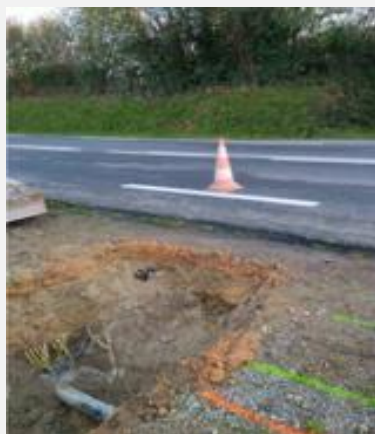
### **Chantier d'insertion d'un robinet de décompression MPB sur une PE110 :**

Lors de l'ouverture de la fouille, un branchement s'est avéré être dans l'emprise du terrassement. En cherchant à dégager la prise, celle-ci a été endommagée à la pelle à main, provoquant une fuite de gaz.
