**FICHE INFO**  
**ACCIDENT GRAVE**  
**PRESTATAIRE**  
 2023 - 03

**Direction Régionale Picardie**

**Date 14.03.2023**

**Lieu 21 Route de Mareuil à Autheuil-en-Valois (60890)**

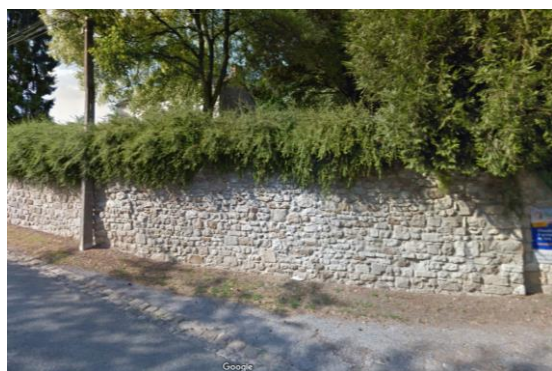
↓ avant

Sur un chantier d'enfouissement de ligne aérienne, une entreprise a été mandatée pour réaliser une tranchée sous trottoir et assurer le tirage de câble. La tranchée est située le long d'un mur de clôture en pierre de 2,5m de haut.

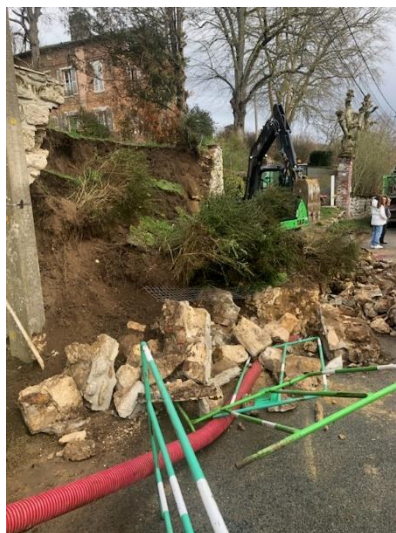
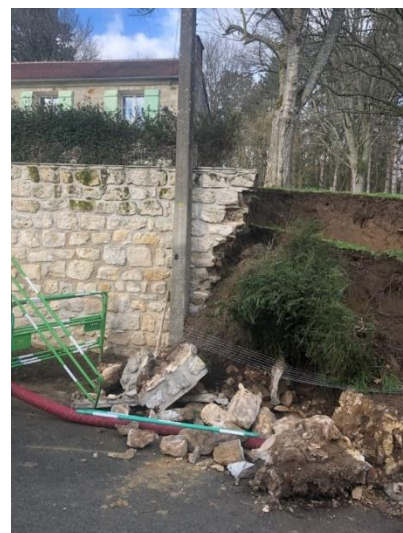
après →

Alors que le terrassier travaille dans la tranchée, il entend un bruit de craquement. Il sort aussitôt de la tranchée alors que le mur s'écroule mais un bloc de pierre/ciment vient percuter ses jambes qui sont écrasées.

Son collègue qui manœuvre la pelle a essayé d'empêcher sans succès la chute du mur via le bras de son engin.

Dès l'information d'Enedis par le chef de l'entreprise prestataire, le responsable du pôle Ingénierie se rend sur les lieux. Le chantier est arrêté. Une enquête externe est ouverte.
