# Passage de fusée - Electrification d'un technicien

## Les faits

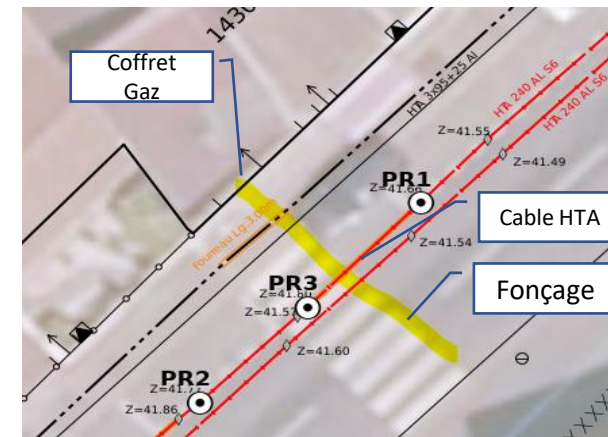
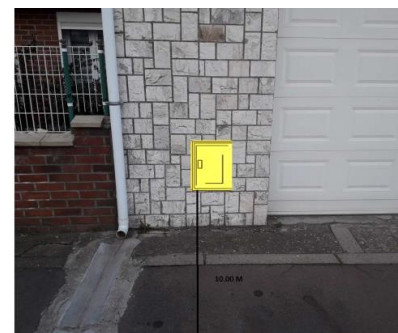
- Branchement réalisé par fonçage sous chaussée
- Le briefing fait à l'équipe de terrassement précise les besoins d'ouverture sur le câble HTA avant de passer la fusée
- L'équipe sur place décide de passer la fusée **sans ouvrir au-dessus du câble HTA**, pensant bien passer par-dessus celui-ci.
- La fusée est passée et réceptionnée dans la fouille au pied du coffret
- Lors du retrait de la fusée, le technicien saisit le flexible de la fusée et le câble HTA claqué
- Le technicien fait un malaise sans perte de connaissance et les pompiers interviennent pour le prendre en charge

- **Non respect du DAE par les opérateurs**
- **Non respect des consignes du briefing**

- « Pour ces fusées non localisables, ouvrir une fouille afin de dégager les ouvrages sensibles pour la sécurité qui sont croisés à partir d'une distance parcourue supérieure à 2 fois la longueur de la fusée ; »
- « Dimensions du fuseau de la technique (également valables en cas de tracé parallèle) » :
