**TRAVAUX DE FRANCHISSEMENT DE COURS D'EAU  
COMMUNE DE LA FERTE-SOUS-JOUARRE (77)  
MISSION G1 ES - ETUDE DE SITE**

Réf : LA\_FERTE\_SOUS\_JOUARRE\_77183\_GSL\_24\_1157\_CDE\_LA\_MARNE\_G1\_Ind0

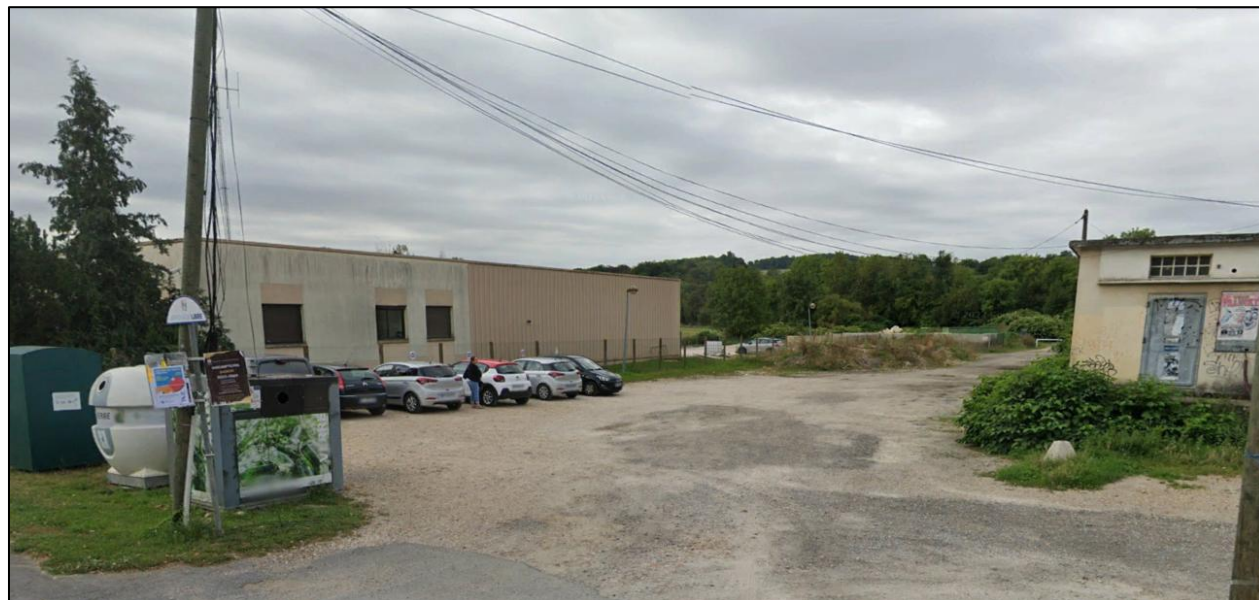
*Figure 5 : Photographies supplémentaires du site (parking zone d'entrée) Source : Google Earth*

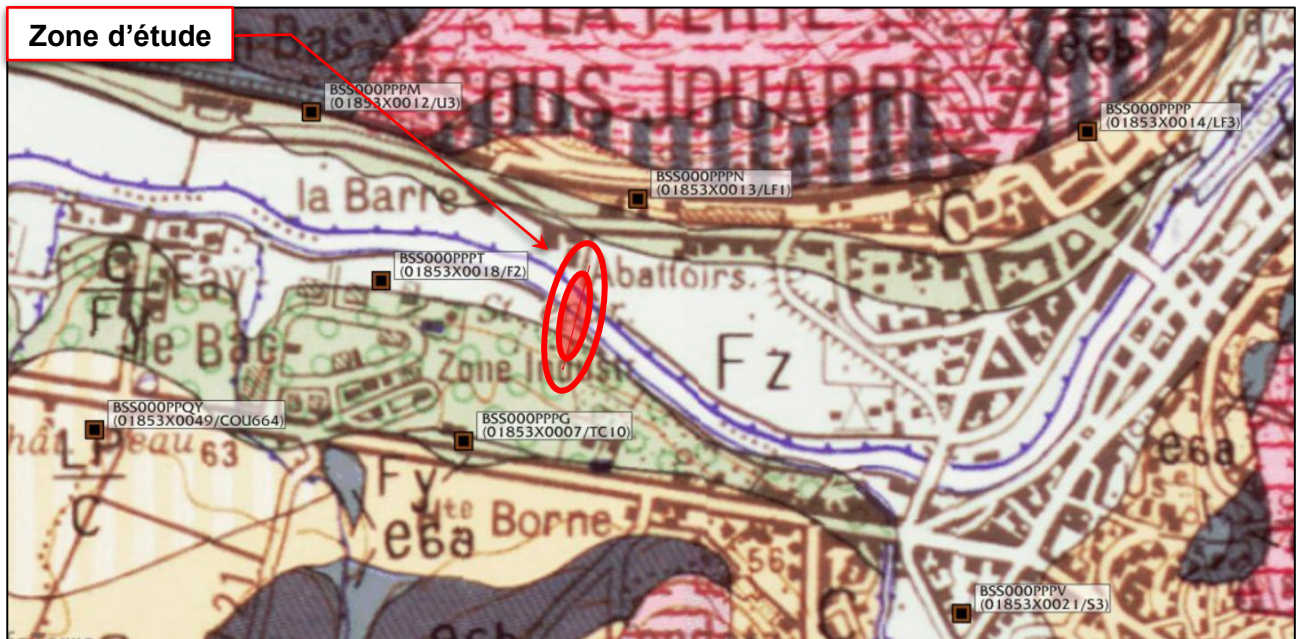
Autour du projet, des sondages verticaux documentés ont été réalisés par le passé et ont mis en évidence les terrains suivants :

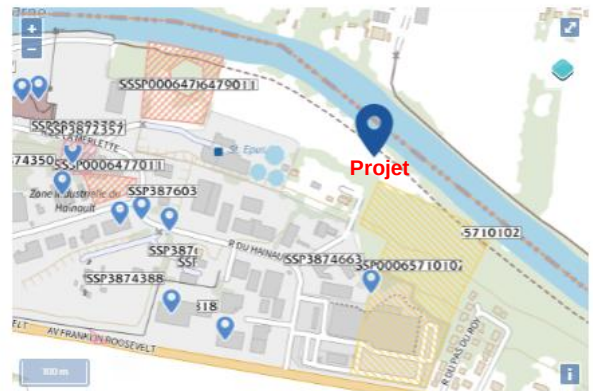
- 9 anciens sites industriels ou activités de service à moins de 500 m.
- La carte des anciens sites industriels et activités de services recense les anciennes activités susceptibles d'être à l'origine d'une pollution des sols. Il peut s'agir d'anciennes activités industrielles ou encore d'anciennes activités de services potentiellement polluantes.
